Wenn der Schnee Fehler aufdeckt

Nach acht Monaten Untersuchungen hatten die Schadensspezialisten ihr Fazit in einem über 200 Seiten langen Gutachten festgehalten: Nicht Norm-konforme Hauptträgerenden liessen letzten Winter die Riethüsli-Turnhalle in St. Gallen einstürzen – und nicht etwa mangelhaftes Material oder starker Unterdruck.

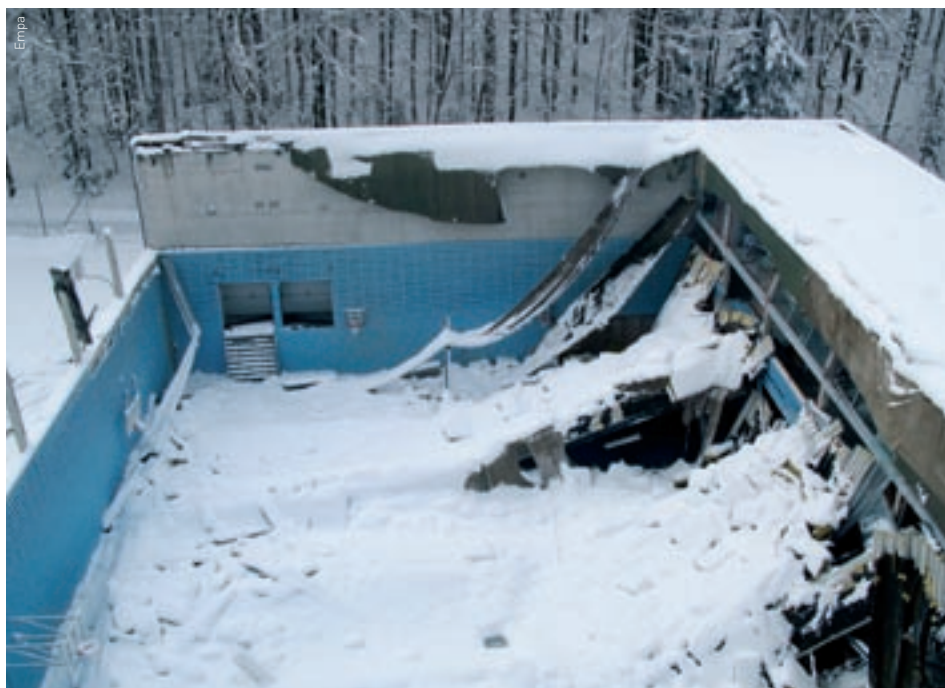
Die Riethüsli-Turnhalle in St. Gallen kurz nach dem Einsturz letzten Winter.

Boden verteilten Hauptträger daraufhin, dass das ganze Dach wie eine Klappe nach unten geschneilt ist. Da die Dachkonstruktion offensichtlich auf der ganzen Breite und nicht punktuell versagte, konnte Piskoty eine einzelne lokale Schwachstelle oder eine lokale Überbelastung als Einsturzursache schnell ausschliessen und die Untersuchung auf die Statik fokussieren.
